**GOTICKÉ FRAGMENTY
ZE STAŘÍČE**

**THE GOTHIC FRAGMENTS
OF STAŘÍČ**

A unique set of Gothic architectural elements made of sandstone, discovered during repair works conducted on the wall surrounding the Staříč church and cemetery, was acquired in 2010 by the Faculty of Civil Engineering of the VŠB—Technical University of Ostrava (hereinafter, “the Faculty”). The elements found were documented in situ by the staff of the National Heritage Institute (Regional Office in Ostrava), whereupon they were transferred to the Faculty where an interdisciplinary examination of the finding was embarked upon.

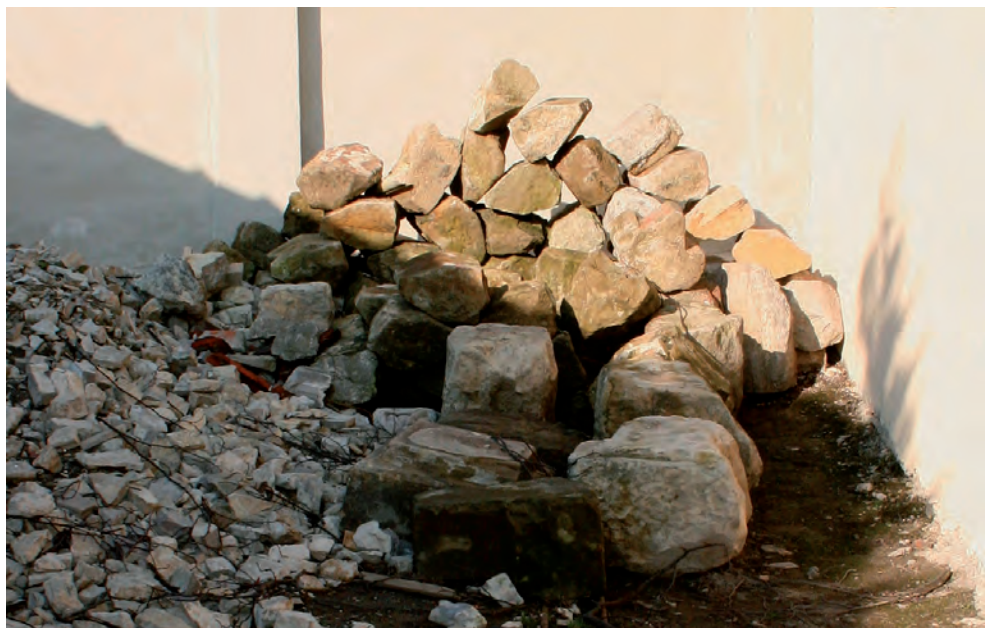
Obr. 1 Staříčské zlomky po vynětí z ohradní zdi kostela, foto, 2009

When undertaking repairs of the peripheral wall of the cemetery at the Church of the Finding of the Holy Cross in the village of Staříč (Staříč cadastral area, land plot no. 1) in 2008, the workers came across architectural sandstone elements (totaling 76 such elements) that differed in shape and surface finishing from the other building materials¹ (Fig. 1). The objects found have been identified as parts of a jamb, vault ribs and rib root sections, a keystone, a console, traceries, and elements of a portal. Using art history methods the elements were evaluated to fall within the Gothic period. The most probable original location of the fragments appears to be the presbytery of the local church. Following reconstruction and the erection of a new vault over the church presbytery in advanced modern times the elements were re-used as ordinary building material.

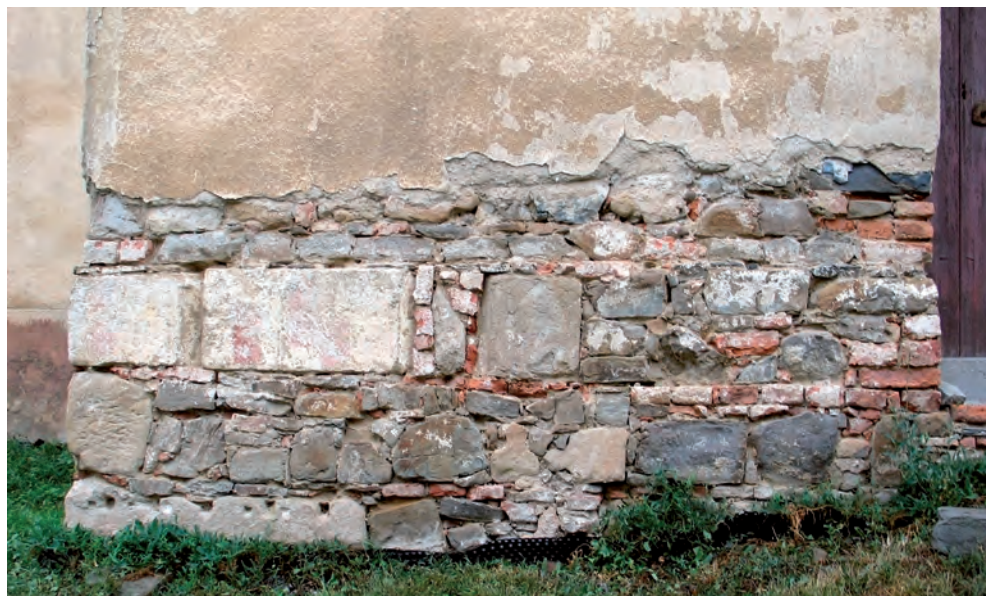
Obr. 2 Kamenné gotické prvky sekundárně použité ve zdivu barokní věže kostela ve Velkých Albrechticích, foto, 2007

Fig. 2 Gothic stone elements secondary reused in the walls of the baroque church tower in Velké Albrechtice, photo, 2007

While mending plaster it is possible occasionally to document the re-use of stonework elements, such as in the case of the Holy Trinity Church in Nový Jičín in 2004 or during the repairs conducted on the Vlčovice church in 2012. Specifically, the ribs as well as elements of what most probably had been components of a triumphal arch were visible during the renovation works on the facade of the Church of St. John the Baptist in Velké Albrechtice (*Fig. 2*).⁷

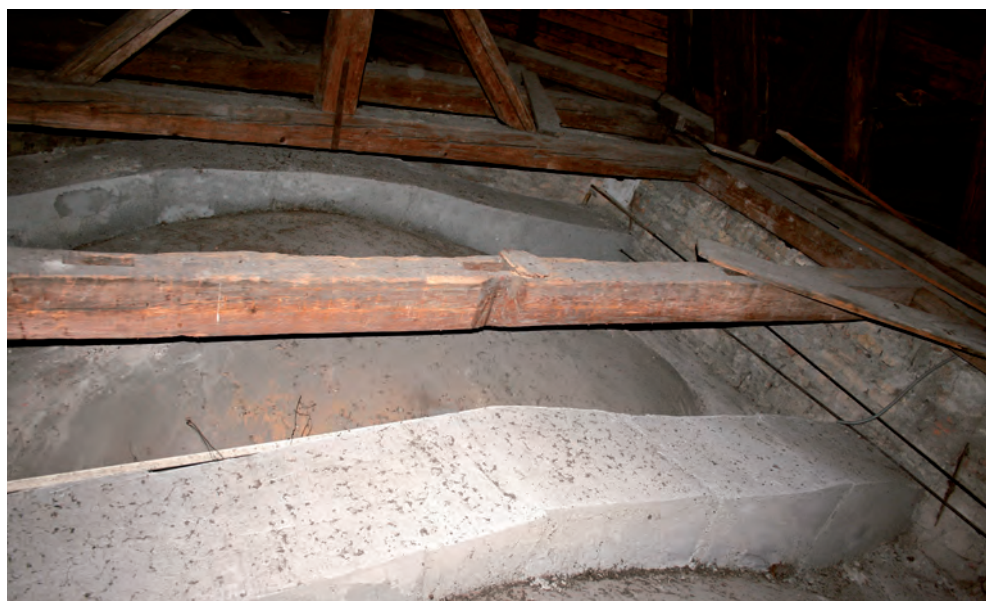
Obr. 11 Kostel ve Staříči, statické zajištění klenby presbytáře, foto, 2010
Fig. 11 Staříč church, presbytery vault – statical securing, photo, 2010

V roce 2006 byly opraveny omítky v exteriéru a provedeno statické zabezpečení kostela betonovým zpevněním pasů a systémem kovových táhel (obr. 11).

In 2006 exterior render was mended and the static stability of the church was secured by concrete reinforcements of the transverse arches and by a draw-rod support system (Fig. 11).

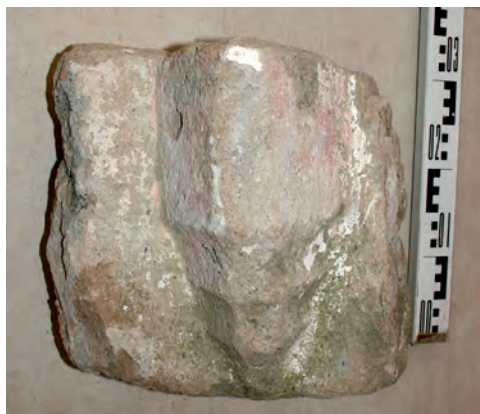
Obr. 16 Konzola klenby ze Staříče, foto, 2010
Fig. 16 Vault console from Staříč, photo, 2010

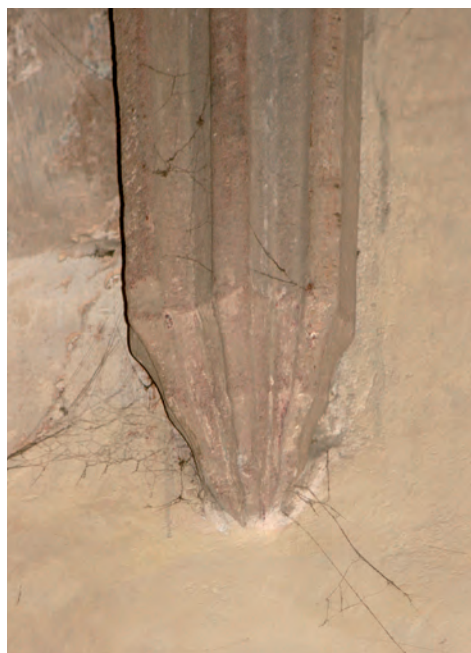
Obr. 17 Ostruhová konzola klenby v kostele sv. Václava v Moravské Ostravě, foto, 2010
Fig. 17 Spur shaped vault-console, St. Venceslaus church in Moravian Ostrava (part of Ostrava city), photo, 2010

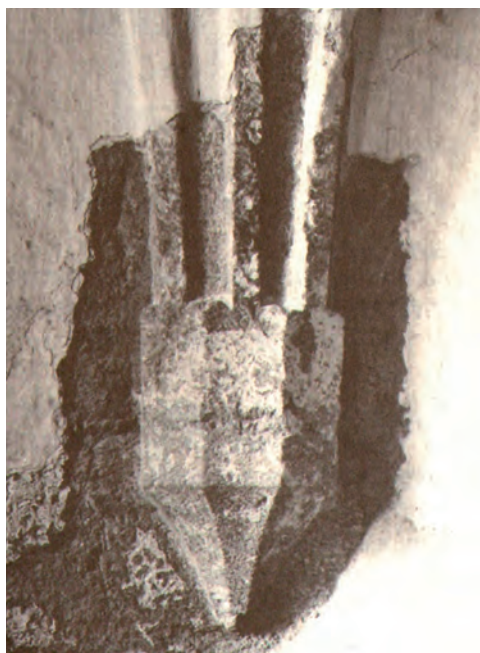
Obr. 18 Klenební konzola, tvrz Staré Kestřany. Převzato z Kuthan 1994
Fig. 18 Vault console, Staré Kestřany stronghold, after Kuthan 1994

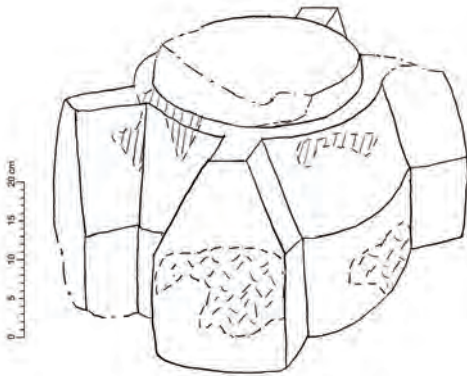
Obr. 19 Svorník, nákres J. Dudek, 2009
Fig. 19 Keystone, draft J. Dudek, 2009

Prostý kruhový svorník (*kat. č. 1, obr. 19*), v tomto případě se čtyřmi výběhy a tedy z chórové části presbytáře, je opět velmi často se opakující formou v naší gotice. Najdeme ho například v kostele v Děrném, literaturou nejednoznačně datovaném do doby od konce 13. do konce 14. století. Ústřední lícová plocha takového svorníku mohla být, zvláště v chórové situaci, malovaná.

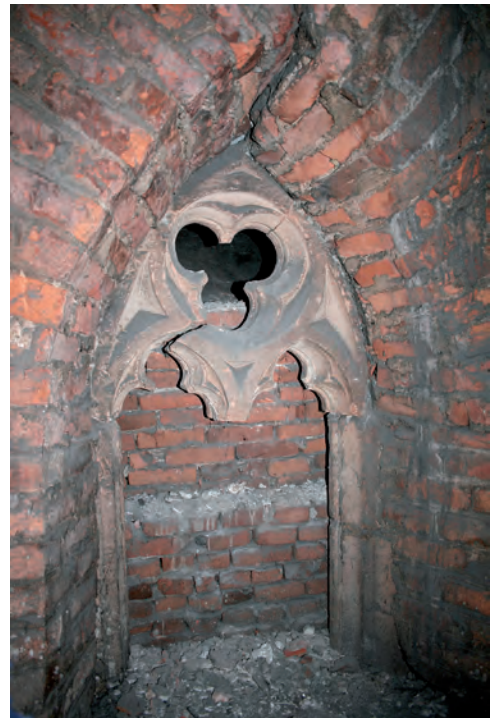
Obr. 21 Okenní kružba z kostela v Starém
Bohumíně, foto, 2010
Fig. 21 Window tracery of the Starý
Bohumín church, photo, 2010

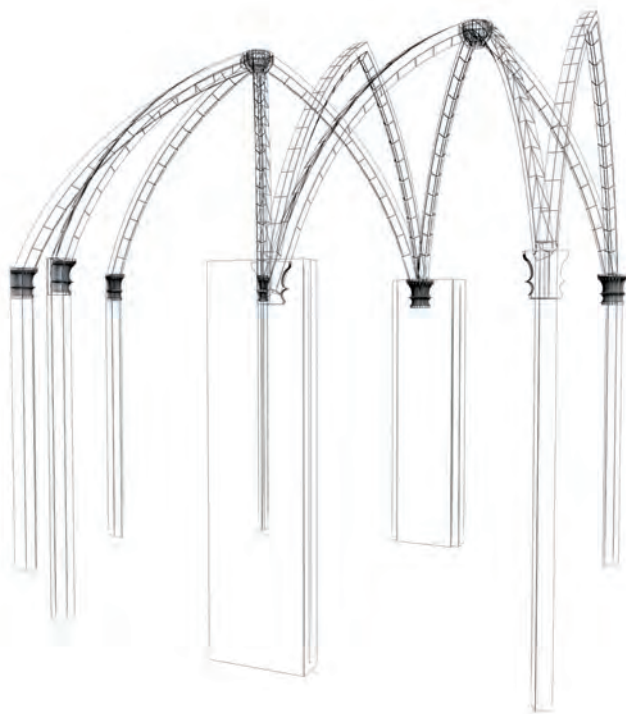
Obr. 24 Rekonstrukce gotické klenby - drátěný model, vizualizace L. Kolarčíková, 2011

Kromě uvedeného byl vytvořen také pohyblivý otáčející se model klenby, do kterého jednotlivé staříčské prvky postupně zapadají. Vizualizace staříčského souboru umožňuje národně demonstrovat umístění a funkci jednotlivých prvků v původní konstrukci.

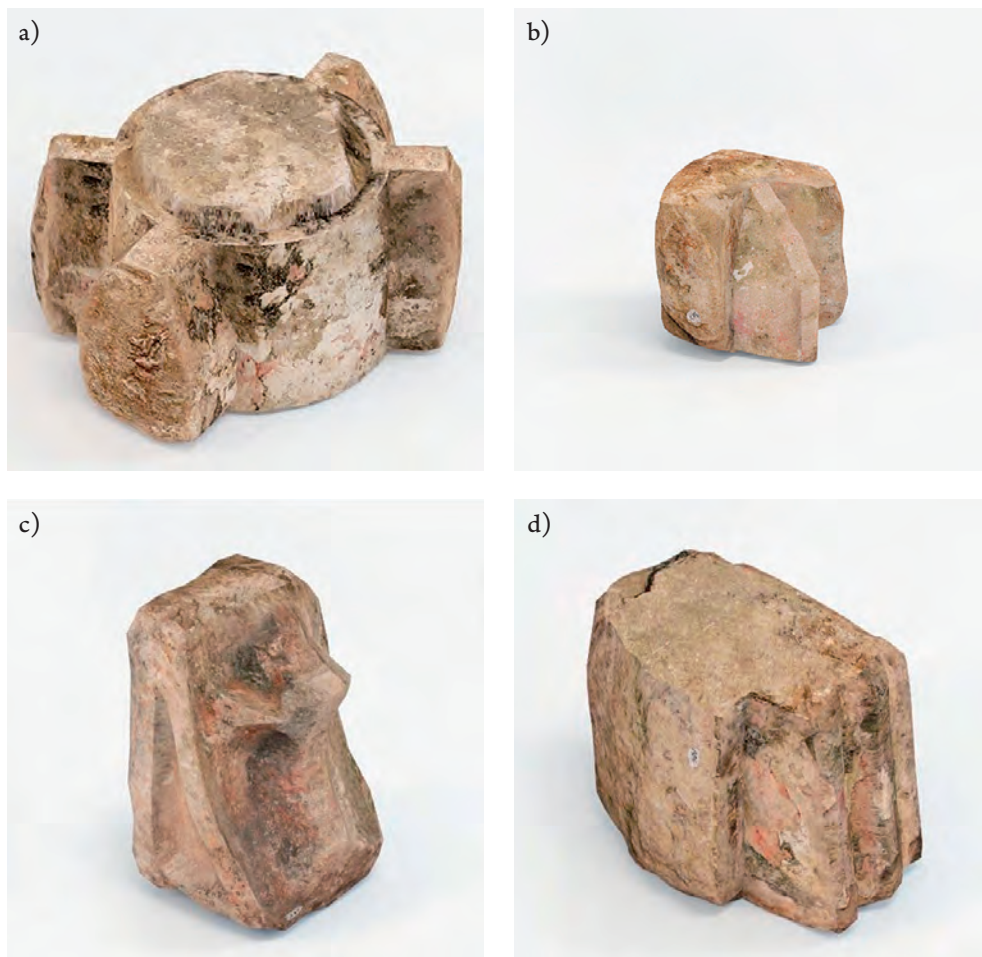
Obr. 26 3D vizualizace vybraných prvků staříčského souboru, J. Baroš 2012:
 a) svorník - *kat. č. 1*; b) klenební konzola - *kat. č. 2*; c) kružba - *kat. č. 6*;
 d) rozběh žeber - *kat. č. 12*

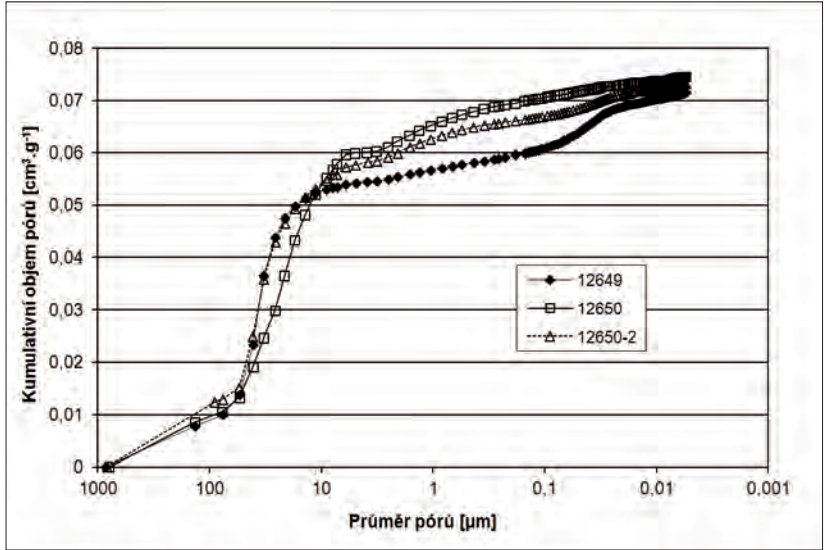
Obr. 30 Kumulativní objem pórů vs. průměr pórů ve vzorcích pískovce ze Staříče (vysokotlaká rtuťová porozimetrie)

Fig. 30 Cumulative volume of pores vs. the pore diameter for samples of Staříč sandstones (high-pressure mercury porosimetry)

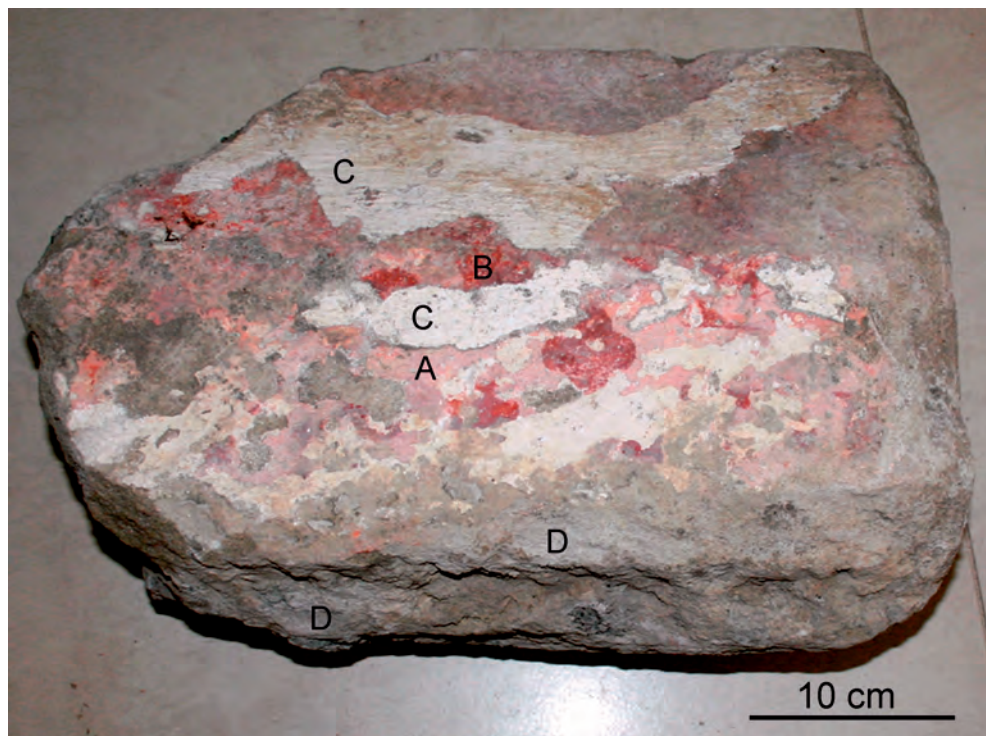
Obr. 40 Malty a nátěry na pískovcových fragmentech ze Staříče. Čelní stěna bloku (*kat. č. 3*) s růžovým vápenným nátěrem (A) s červenohnědými rostlinnými motivy (B), které jsou překryty mladším bílým vápenným nátěrem (C) a šedou maltou (D)

also found in the joints and in recesses as well as on older paint coats and mortars (Fig. 40). The thickness of the layer in the patches is up to 1.5 cm. The lime contains residues of pozzolanas which are difficult to identify and contain quartz, meta-kaolin, and CSH. In the FTIR spectrum the pozzolanas exhibit the following bands: a very weak band at $1080-1079\text{ cm}^{-1}$ and a high-intensity band at $1026-1015\text{ cm}^{-1}$. According to the FTIR spectra, this lime came from a source different from that used to prepare the white-colored Gothic mortars.

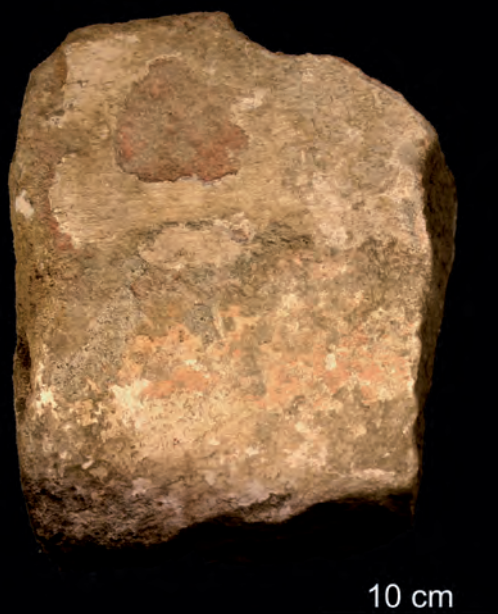
**Katalogové číslo 76****(inv. č. A150)****žebro rib****Rozměry:** 280 × 290 × 170 mm.**Stav dochování:** fragment s jednou ložnou plochou, příčně rozlomený.**Kámen:** křemenný pískovec, nevápnitý, světle okrově šedožlutý, hrubozrnný (zrna až do 2,2 mm), středně vytříděný, masivní (bez známek zvrstvení).**Malty:** spárová – chybí; omítková – chybí; druhotná – nálepy šedé malty.**Stratigrafie povrchových úprav:** zbytky červenohnědého pigmentu v pórech na povrchu kamene - zbytky růžového nátěru - drobné skvrny tmavšího červenohnědého ornamentu - zbytky povrchového bílého vápenného nátěru o tloušťce cca 0,5 - 1,2 mm.**Analýzy:** neanalyzováno.
